**Retratamiento quirúrgico tras fracaso
de cirugía periapical + ROG + injerto conectivo + retto
endodóntico y protésico de una pieza desahuciada
Caso clínico y control a los cuatro años**

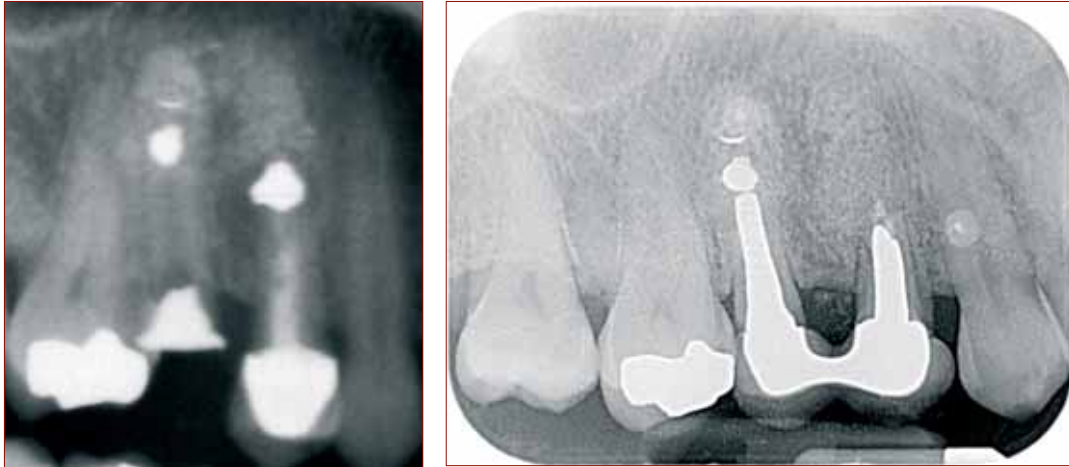
Radiografías inicial y final del caso. Se observa la radiolucidez en torno a la amalgama desbordada de la cavidad a retro. Observamos que en la pieza 15 ya habíamos retirado el perno y estamos retratando endodónticamente la pieza.

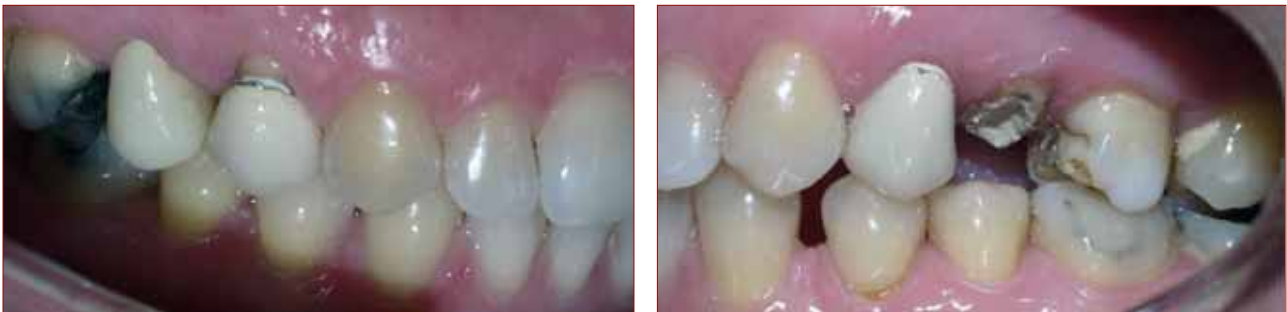
Vista panorámica del caso inicialmente. Ya hemos levantado las coronas y estamos en la primera fase del tratamiento, que incluye retratamiento de las piezas 14, 15 y 25, emplazamiento de nuevos pernos muñones colados y provisionales.

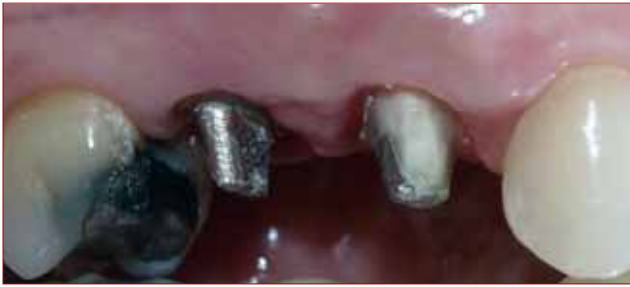
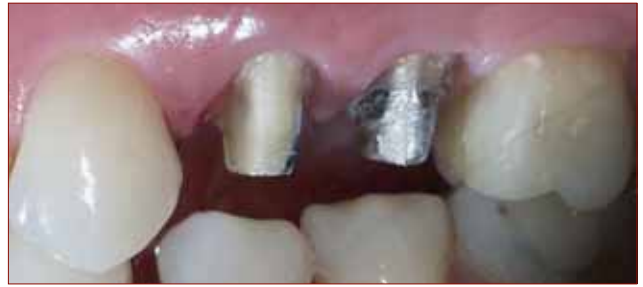
Realizamos nuevos pernos colados sobre las piezas 14, 15, 24 y 25.

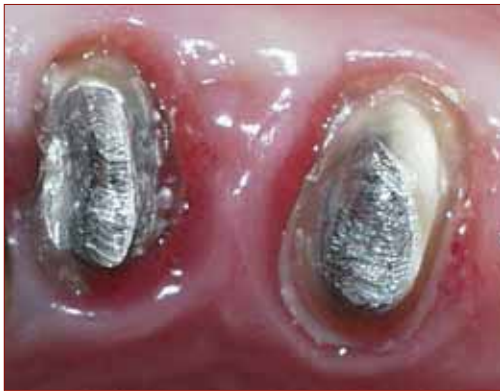
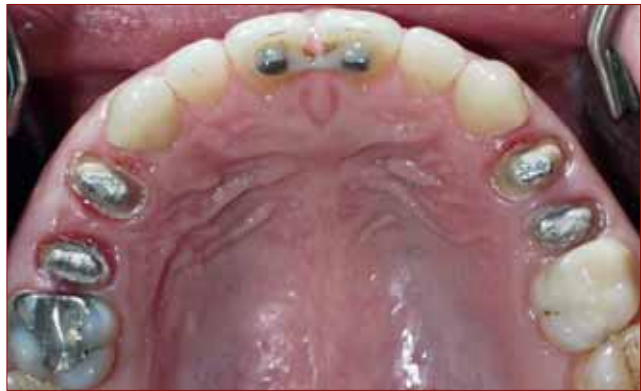
Vista oclusal una vez realizados los pernos y el tallado para los provisionales.

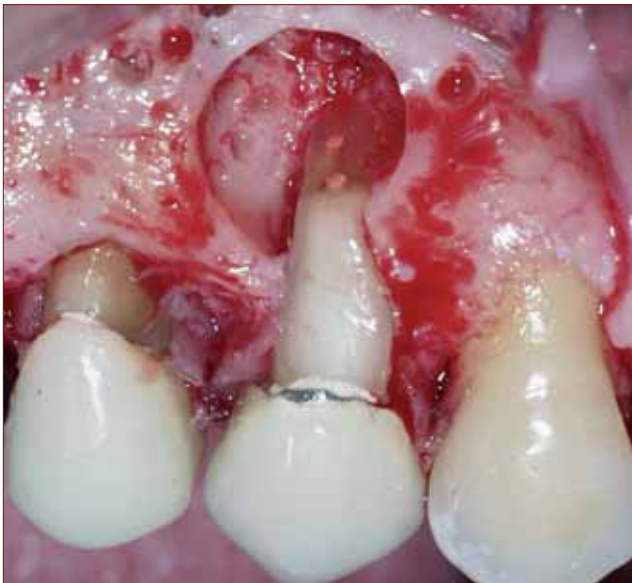
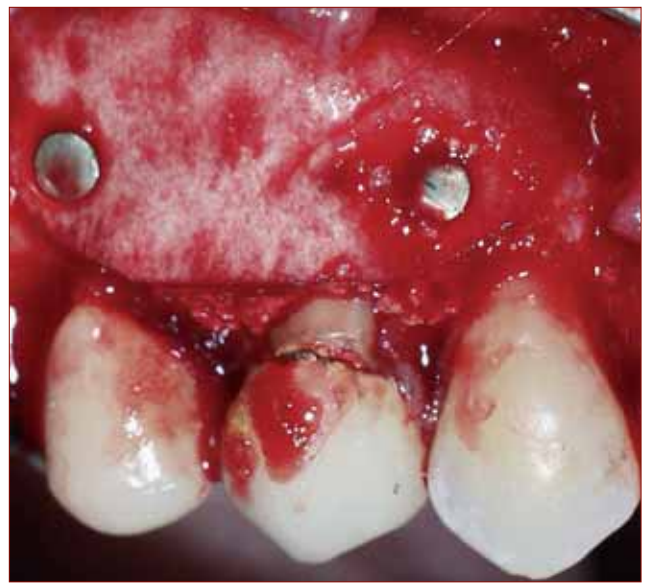
Realizamos la cirugía periapical del diente 14 eliminando la amalgama desbordada y el tejido de granulación. Podemos observar el defecto que engloba la pared ósea del 14. No realizamos cavidad a retro debido a que hemos llevado a cabo un retratamiento endodóntico para desinfectar los conductos.

A causa de las infecciones de repetición, nos encontramos con una pared vestibular ósea ausente, por lo que decidimos realizar ROG (en este caso combinamos Bio-Oss + Bio-Guide).

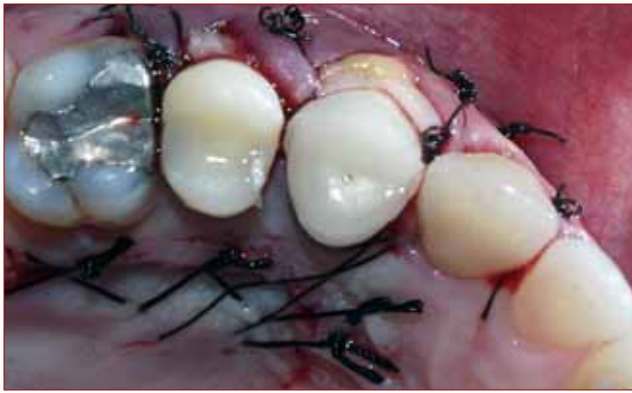
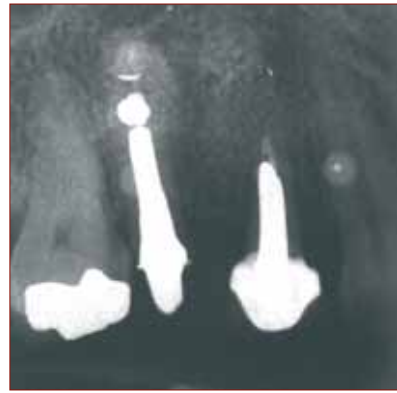
Vista oclusal y radiografía tras la cirugía.

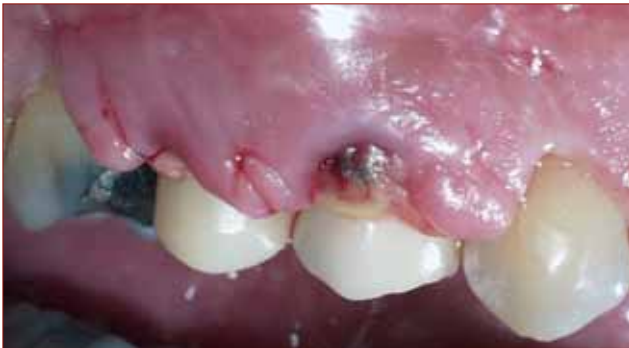
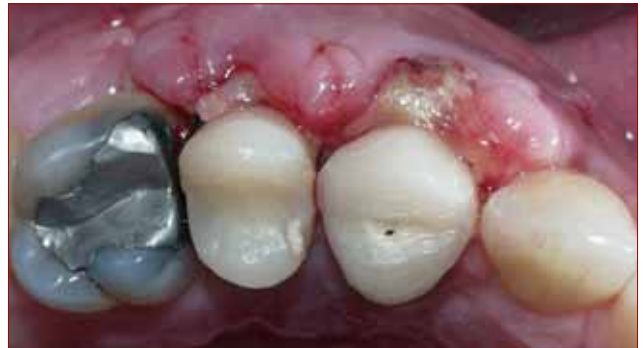
Fotos a la semana de la cirugía. El defecto se ha sobrecorregido tanto en sentido vestibular como en sentido horizontal.

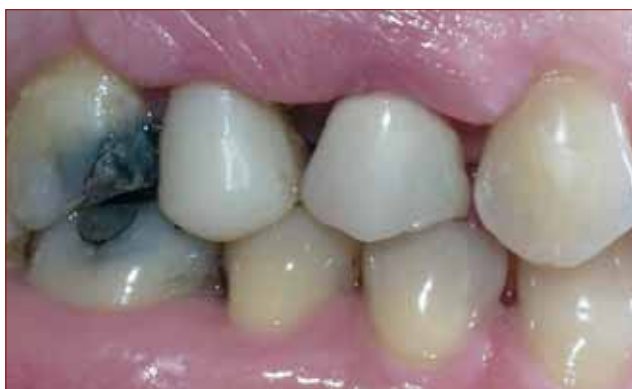
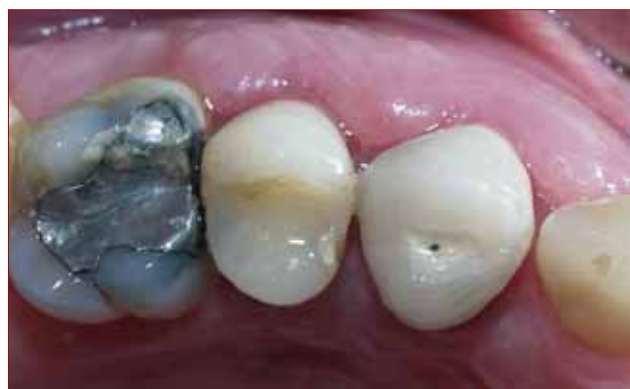
Un mes después de la cirugía. Se ha conseguido sobrecorregir la recesión en el 14.

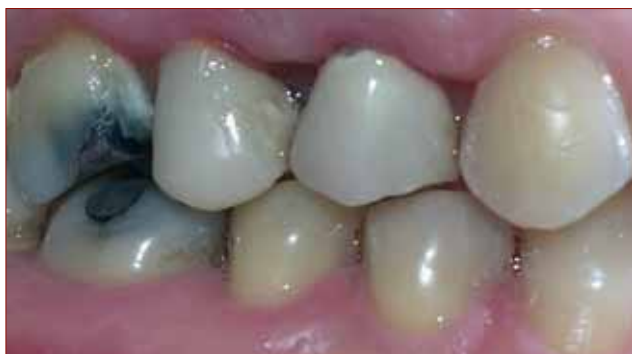
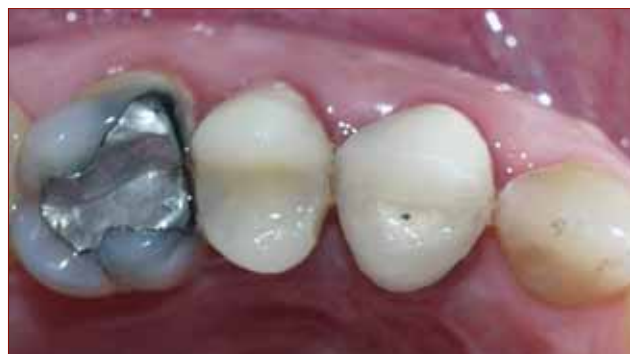
Tres meses después de la cirugía.

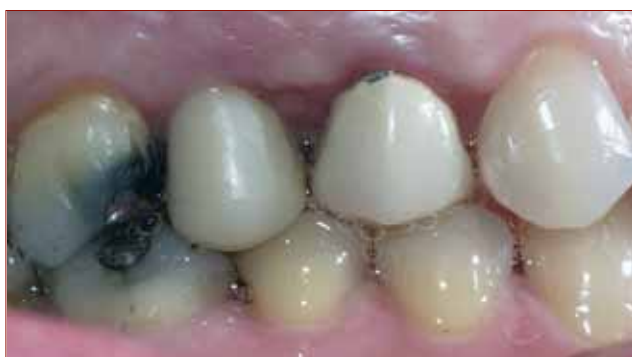
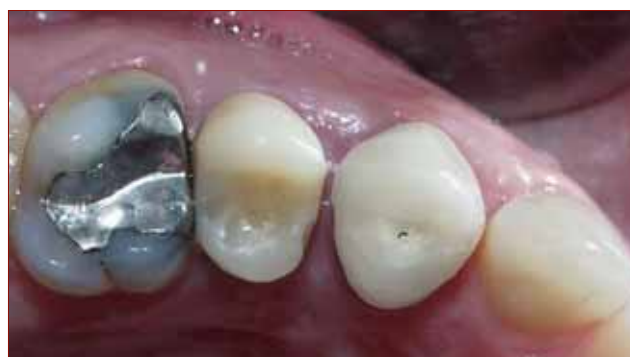
10 meses después de la cirugía. En este momento pasamos a realizar la toma de impresiones y nuevas prótesis.

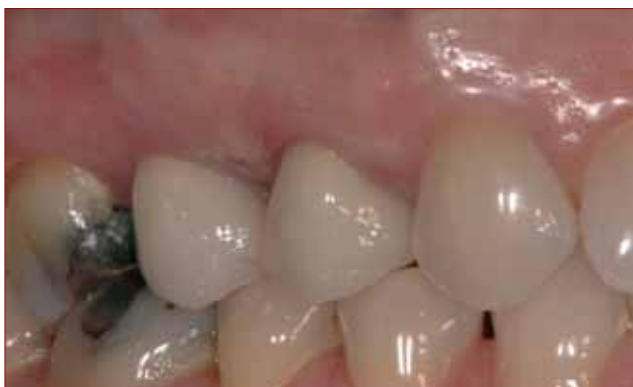
Dos años después de la cirugía y su control radiográfico. La prótesis ha sido elaborada por el laboratorio de José Avelino Méndez (Ponferrada, León). Las prótesis se han realizado con el punto de contacto unido para minimizar el riesgo de fractura radicular, ya que ambas piezas presentan perno-muñón colado.

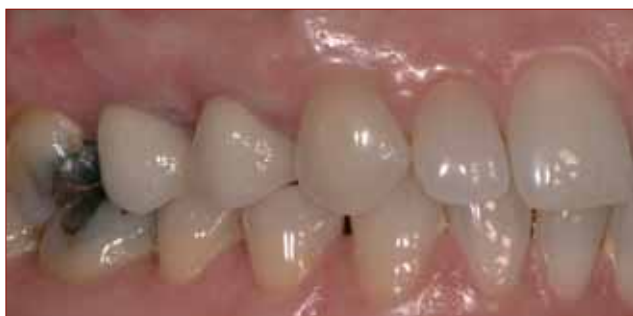
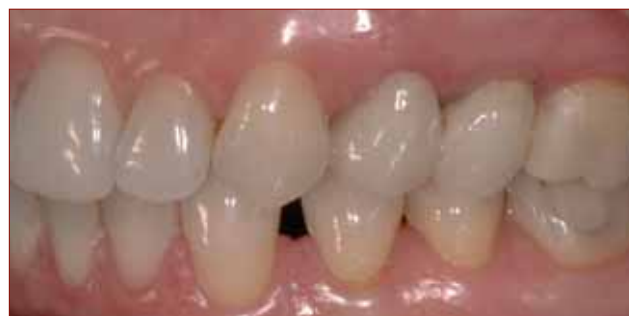
Fotos lateral derecha y lateral izquierda dos años después de la cirugía.

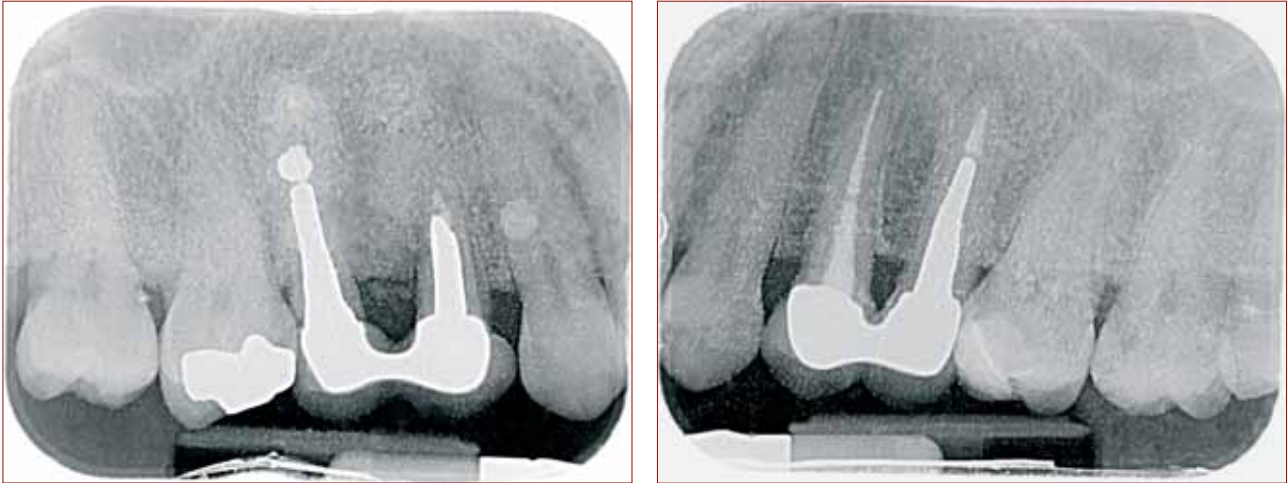
Control radiográfico. Las imágenes radiolúcidas en la zona del 14 y 25 han desaparecido.

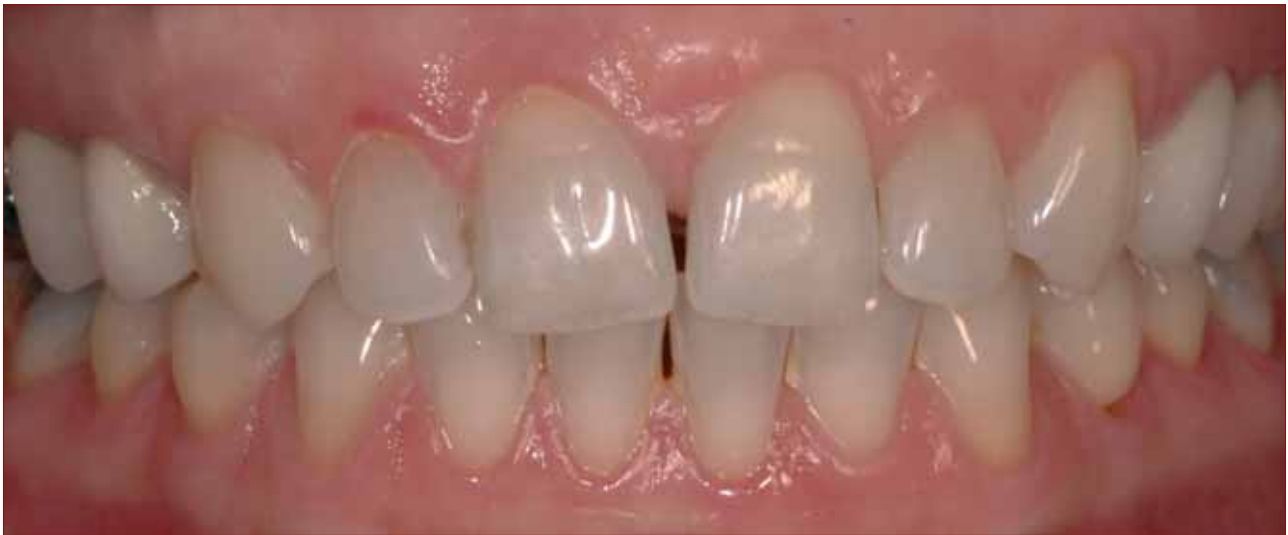
Foto frontal a los cuatro años, antes de la higiene, para no confundirla con las tomadas años anteriores en previos *recalls*.

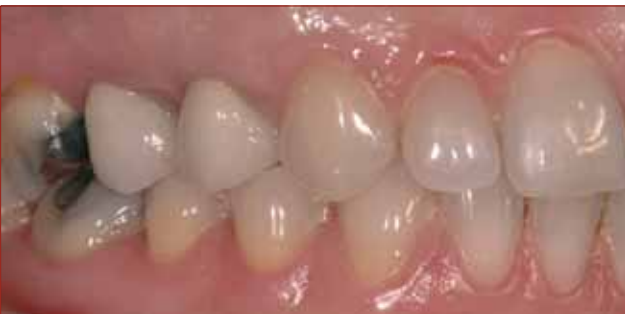
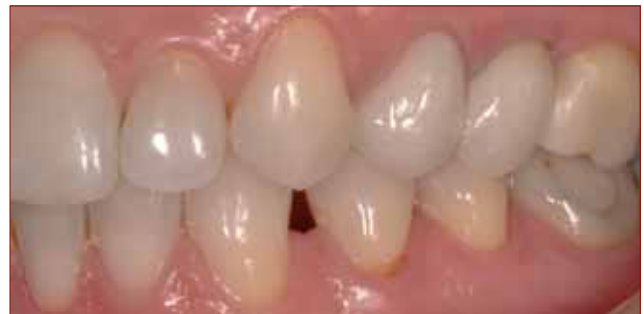
Vista frontal, lateral derecha y lateral izquierda cuatro años después de la cirugía, previa a la fase higiénica, como se puede observar por la ligera inflamación gingival en la zona del 12. La estabilidad del resultado es total tanto en la zona papilar como en el recubrimiento de la recesión de la pieza 14.

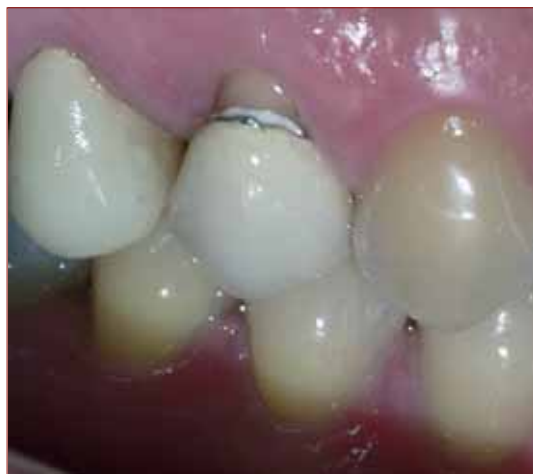
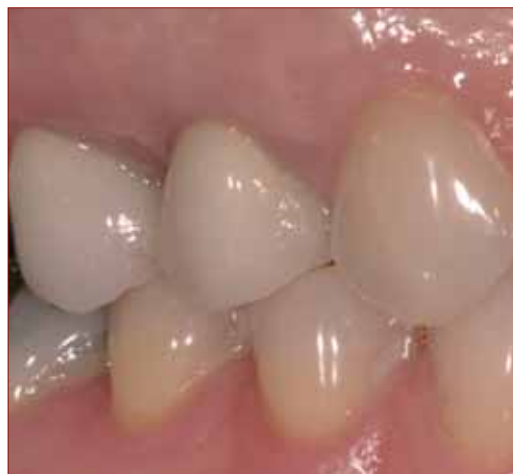
Comparativa entre el antes y el después. Obsérvese que se ha corregido la recesión gingival en la zona del diente 14 (compárese con el canino) y el resultado se mantiene estable después de cuatro años.
